# DOCUMENTAZIONE FOTOGRAFICA

SANTARCANGELO COSTRUZIONI  
SOC. COOP. A.R.L.

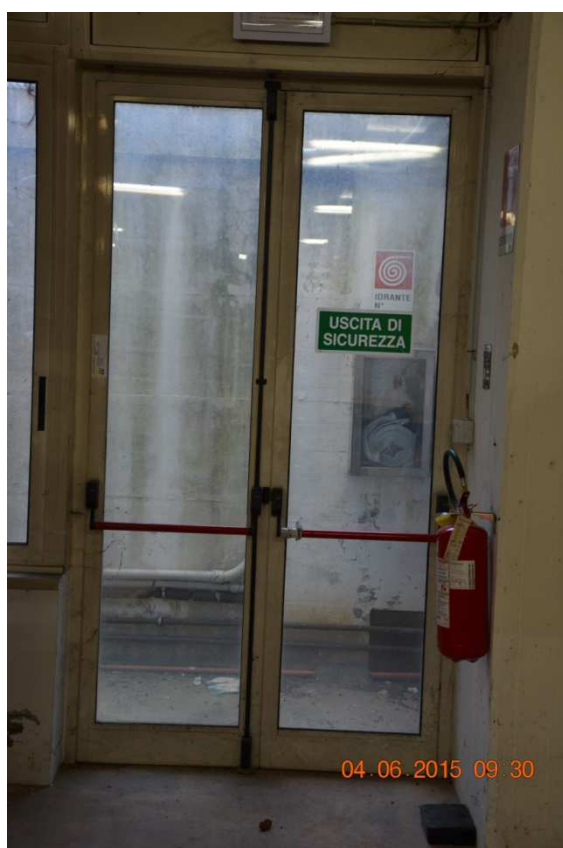
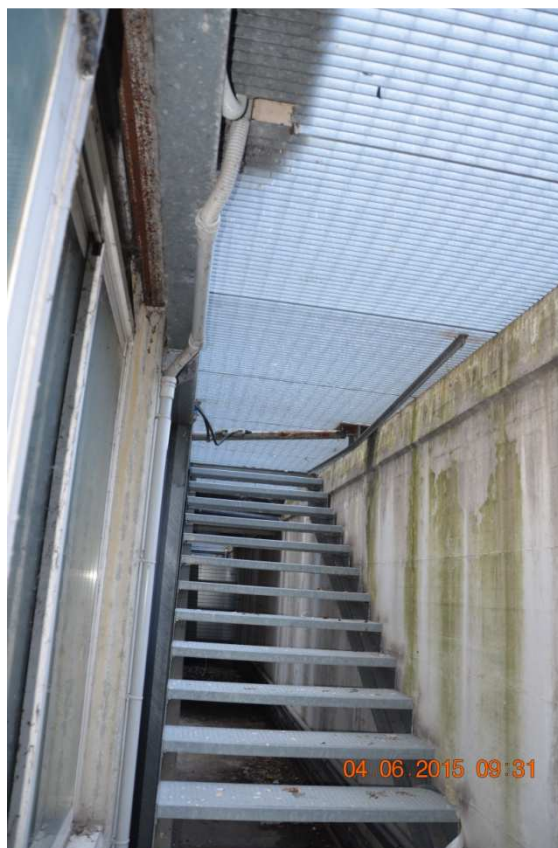
**Foto 29/30** - Una via di fuga tramite una porta antincendio apribile con maniglioni antipánico, conduce nello scannafosso perimetrale dove tramite una scala in ferro e un meccanismo elettromeccanico, che alza la grata, si accede allo spazio aperto.

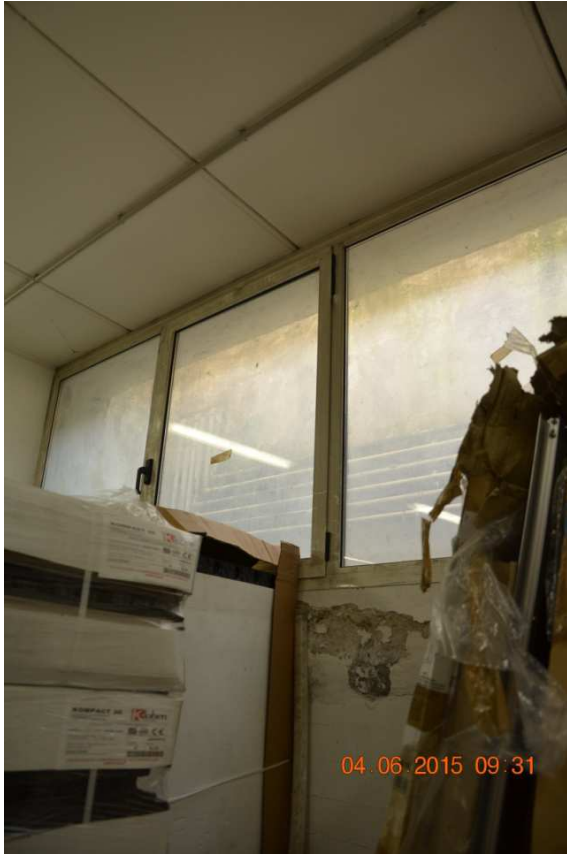
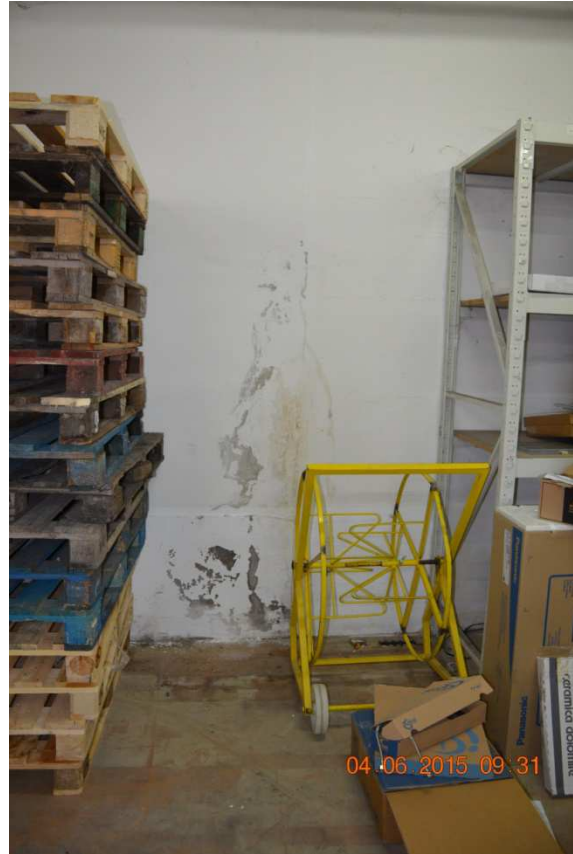
**Foto 31/32** - Sulle pareti laterali, nonostante la presenza dello scannafosso sono evidenti segni di infiltrazioni e muffe, dovuti parte alla cattiva manutenzione e/o alla scarsa tenuta degli infissi di alluminio.

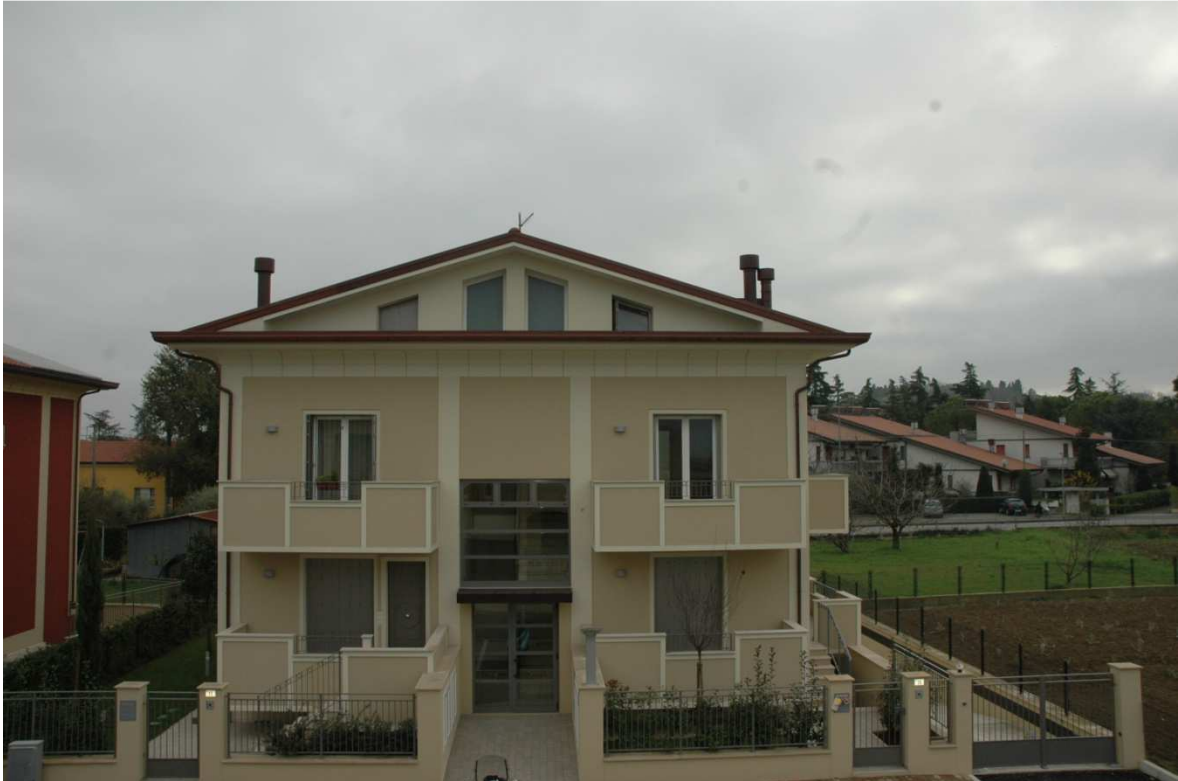
**Foto 33** - Palazzina quadrifamiliare con piano interrato, terra, primo, sottotetto; l'appartamento è al piano primo e sottotetto; le finiture esterne sono di buona qualità.
